## **Pemanfaatan Drone untuk Pemetaan Daerah Longsor dan Banjir Bandang DAS Suso Kabupaten Luwu**

**ABSTRACT**– This study aims to map landslide points in the Latimojong Area using drones to provide a better understanding of the causes, impacts, and disaster mitigation measures that are expected to contribute to improving disaster preparedness and management in Luwu Regency. The steps that have been taken in drone mapping activities in the Latimojong Area of Luwu Regency are drone flight permit management, field observation, team formation, drone flight mission creation, data acquisition, aerial photo analysis, Orthomosaic + DEM (Result), 360° virtual tour creation, WebGIS creation. Based on the results of the research and discussion above, it can be concluded that landslides that occur in the Latimojong Area are generally in plantation areas. Based on the results of the initial survey conducted with 510 landslide points spread across Latimojong, Bajo Barat and Bua Ponrang Districts, where the most landslide points are in Tibussan Village.

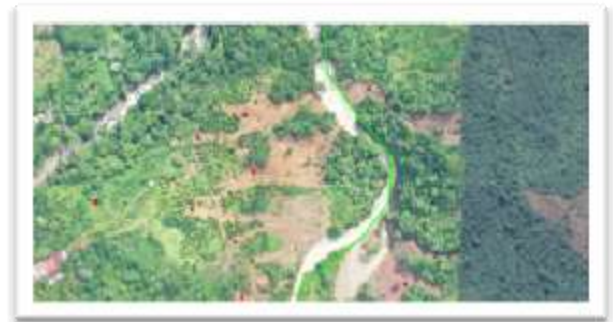
Gambar 1. Identifikasi Salah Satu Penggunaan Lahan di Sekitar Titik Longsor

Lahan-lahan yang mengalami longsor selanjutnya akan dilakukan identifikasi mendalam dengan memanfaatkan aplikasi virtual tour 360° agar memudahkan masyarakat memahami kondisi lahan apakah tergolong hutan lindung, areal penggunaan lain (APL) seperti kebun, pemukiman, jalan,

dan lain-lain. Hal ini bertujuan memberikan informasi akurat terhadap kondisi lahan sebenarnya pada titik kejadian longsor. Berikut ini kegunaan lahan pada titik longsor:

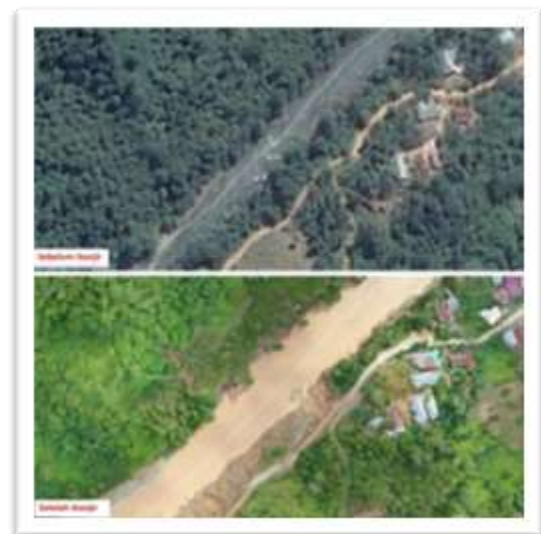
Gambar 2. Identifikasi DAS di Kawasan Latimojong

Selanjutnya mengidentifikasi Daerah Aliran Sungai (DAS) pra dan pasca bencana. Untuk mendapatkan gambaran kerusakan DAS pasca terjadinya bencana banjir dan longsor selanjutnya dilakukan pemetaan di sepanjang DAS untuk memastikan titik-titik utama penyebab terjadinya banjir bandang. Hasil dari identifikasi ini diharapkan dapat memberikan edukasi masyarakat baik sebagai sumber pengetahuan kejadian banjir bandang, maupun sebagai sumber dalam pengambilan keputusan mitigasi bencana khususnya masyarakat yang tinggal di bantaran Daerah Aliran Sungai (DAS)

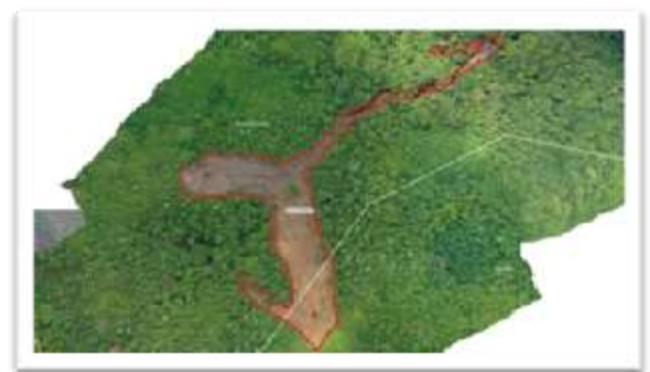
Gambar 4. Luasan Longsor pada satu Titik Kejadian

Setiap titik longsor yang terjadi di Kawasan Latimojong, selanjutnya dilakukan pengukuran luasan untuk mengidentifikasi seberapa parah tingkat kerusakan lahan. Selanjutnya luasan tersebut akan ditampilkan pada WebGIS sebagai bentuk akurasi dan transparansi data kepada masyarakat akan kejadian yang terjadi sehingga dapat memberikan pengetahuan akan penyebab terjadinya longsor. Berikut ini salah satu identifikasi lahan dan luasan longsor yang terjadi:

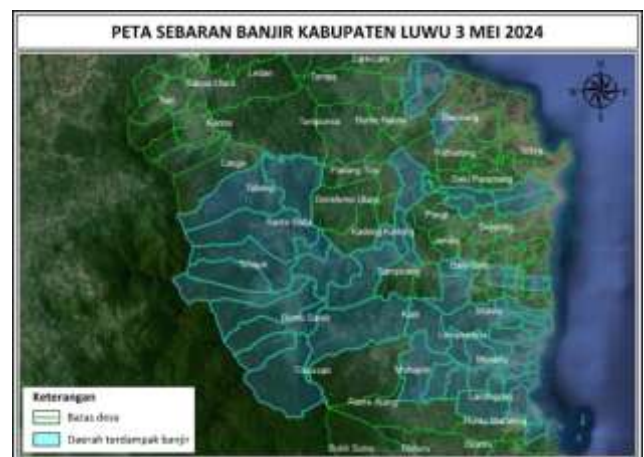
Gambar 5. Identifikasi Banjir di Kawasan Latimojong

Selanjutnya dalam WebGIS juga akan menampilkan keseluruhan titik banjir yang terjadi di Kawasan Latimojong.

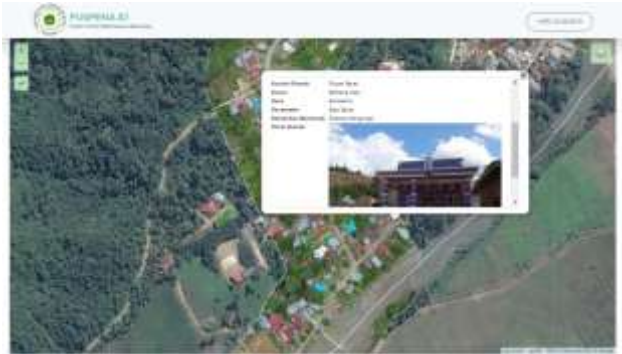
Gambar 6. Identifikasi Masyarakat Terdampak Banjir

identifikasi masyarakat terdampak banjir beserta dengan tingkat keparahan dan melakukan penginputan data pada WebGIS. Hal ini dilakukan untuk menyediakan data masyarakat terdampak sebagai sumber dalam pengambilan keputusan dalam fase rehabilitasi dan rekonstruksi pasca bencana banjir dan longsor di Kawasan Latimojong.
